**W załączeniu przesyłamy naszą analizę dot. możliwych do ocalenia przed wycinką drzew w związku z budową Zintegrowanego Centrum Komunikacyjnego.** Lista 21 drzew powstała w oparciu o analizę udostępnionej w trakcie przetargu dokumentacji. Naszym zdaniem ochrona 20 drzew nie wymaga większego wysiłku ze strony miasta, ~~a tylko w jednym wypadku wymaga większych zmian, jednak działanie to jest uzasadnione wymiarami drzewa (drzewo zostało wczoraj wycięte).~~

# Drzewa, których jeszcze nie wycięto

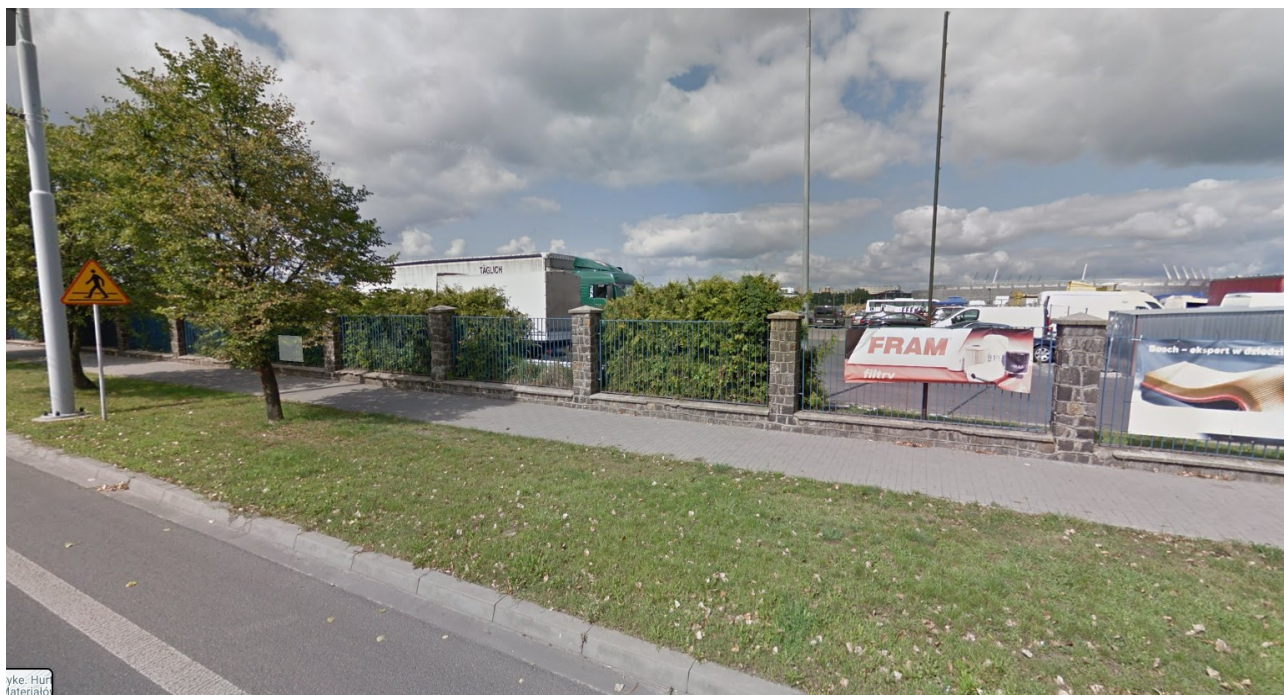
## 2.Ulica Krochmalna – drzewo wycinane pod skrzyżowanie z nową drogą MPZP 5.2KDD

Jedna lipa drobnolistna, dla której nie wykazano złego stanu zdrowotnego. Jedyną kolizją jest kolizja z nowoprojektowaną jezdnią. Wydaje się możliwe jej lekkie przesunięcie, co pozwoli ocalić dojrzałą lipę. Nowoprojektowane skrzyżowanie ma prowadzić głównie na tereny przyszłej zabudowy – nie zmienia się tu geometria istniejącej jezdni.

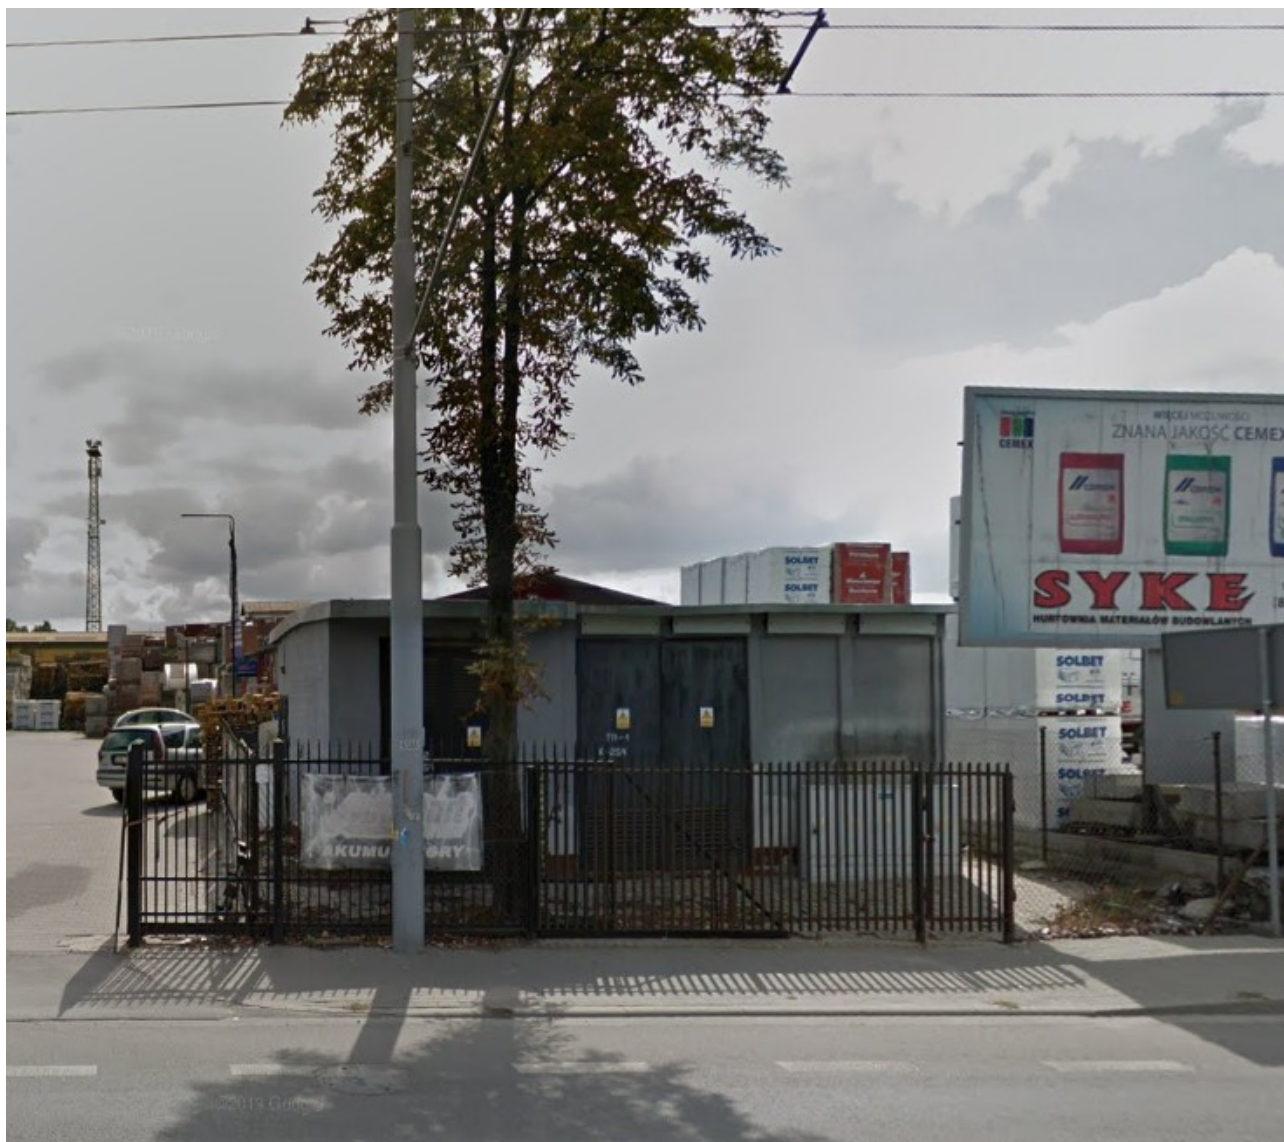
### 3. Ulica Krochmalna – drzewo wycinane zjazd do stacji trafo

Jeden kasztanowiec, dla którego nie wykazano złego stanu zdrowotnego. Trudno powiedzieć co przesądziło o wskazaniu tego drzewa do wycinki. Aktualnie w tym miejscu mamy stację TRAFO, wraz z zjazdem i bramą. Docelowo zagospodarowanie tego terenu ma się nie zmienić, jednak zaplanowano wycięcie drzewa. W okolicy ma pojawić się nowy przebieg linii niskiego napięcia do Targów Lublin, jednak wydaje się, że nie koliduje ona z drzewem (przebiega w pewnej odległości od pnia), a przynajmniej wydaje się możliwe poprowadzenie tej linii pod drzewem bez jego wycinania. Nowy linia w okolicy drzewa nie koliduje z innymi istniejącymi sieciami.

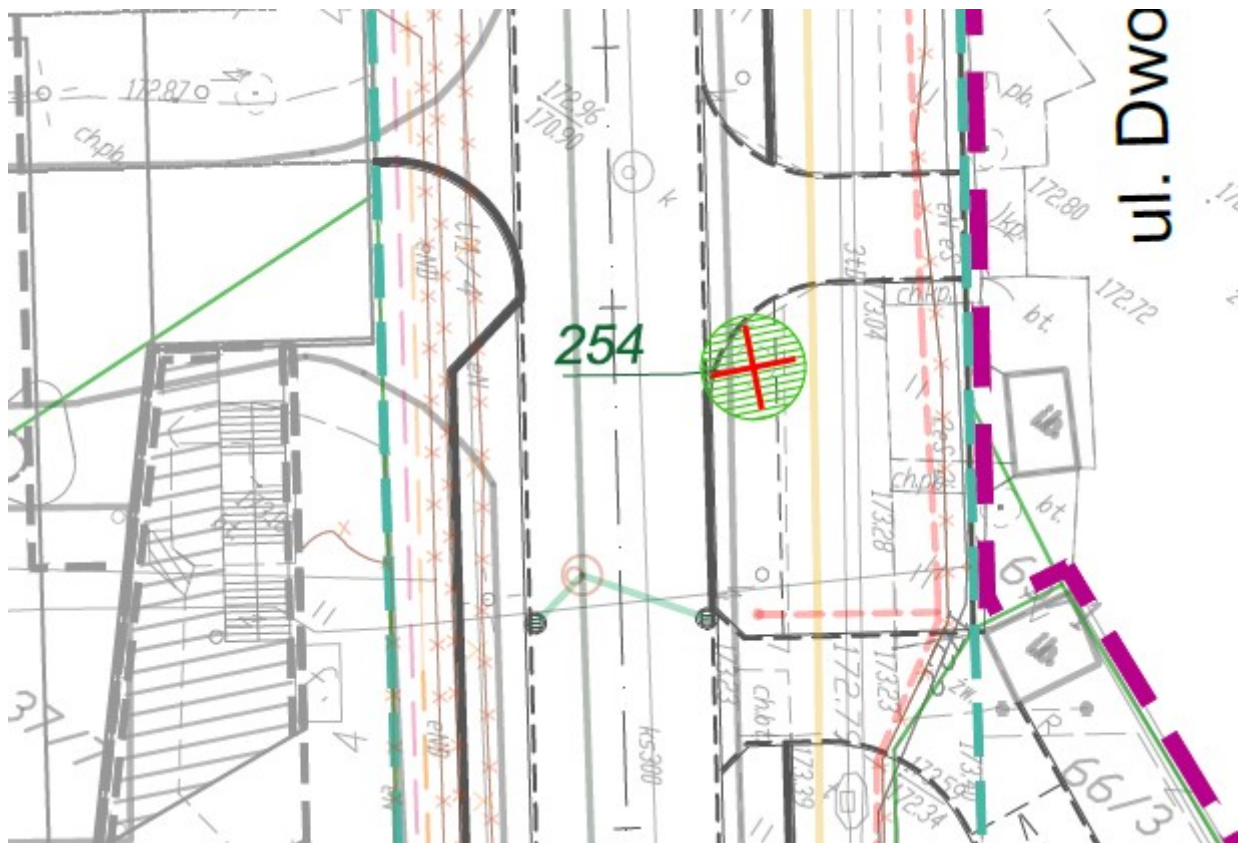
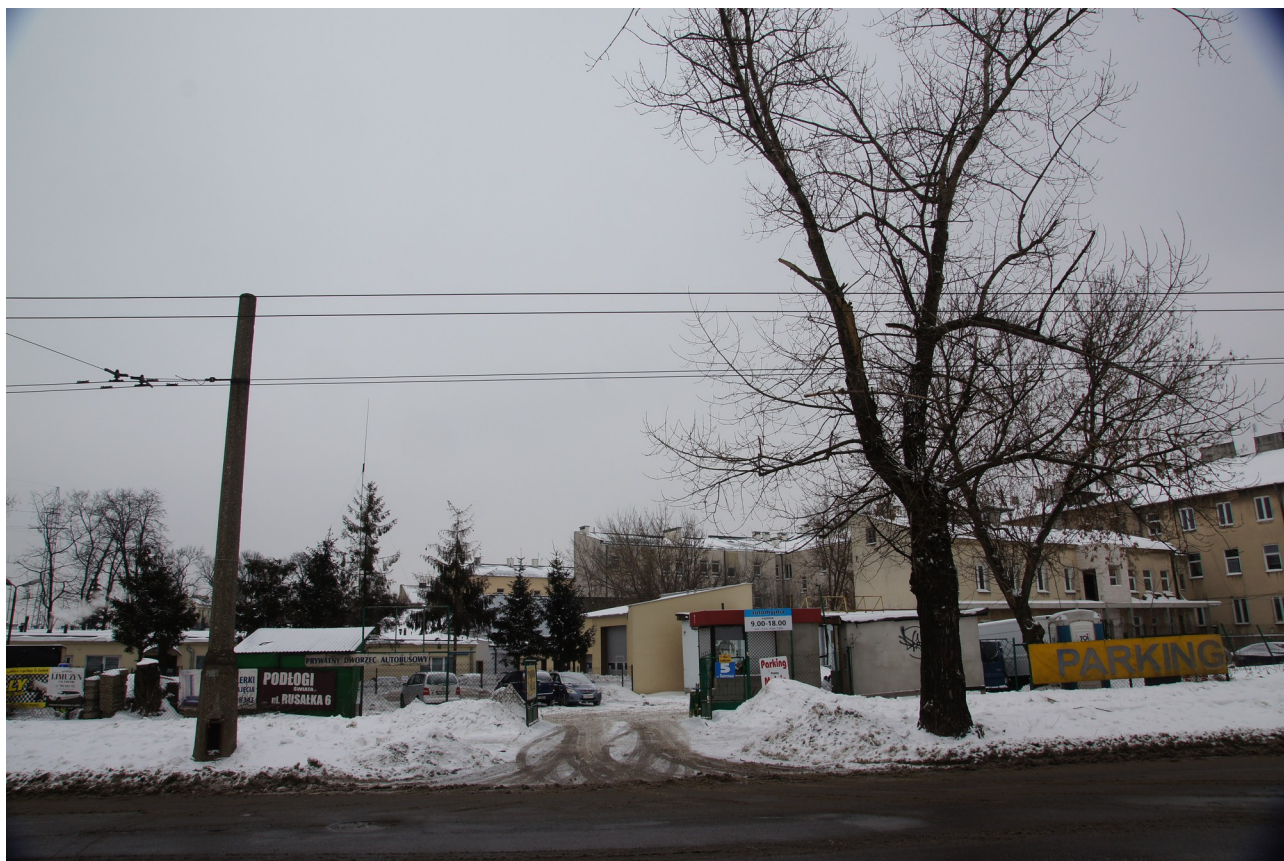
#### 4.Ulica Dworcowa – drzewo wycinane jako kolizja z istniejącym zjazdem

Topola czarna przeznaczona do wycinki, dla której nie wykazano złego stanu. Drzewo znajduje się obecnie z boku istniejącego wjazdu. Geometria zagospodarowania tego miejsca ma się nie zmienić, jednak mimo to drzewo przewidziano do wycinki. Drzewo nie koliduje z istniejącymi i projektowanymi sieciami podziemnymi. Według projektu branży drogowej w tym miejscu ma się znaleźć pas rozdziały z kostki kamiennej. Zgodnie z projektem organizacji ruchu będzie to przestrzeń pomiędzy dwoma postojami taksówek. Wyniesiono krawężnik wskazując, że nie będzie to przestrzeń przeznaczona do parkowania. Wydaje się, że nie ma przeszkód by w tej przestrzeni pozostawić drzewo oraz zielen.

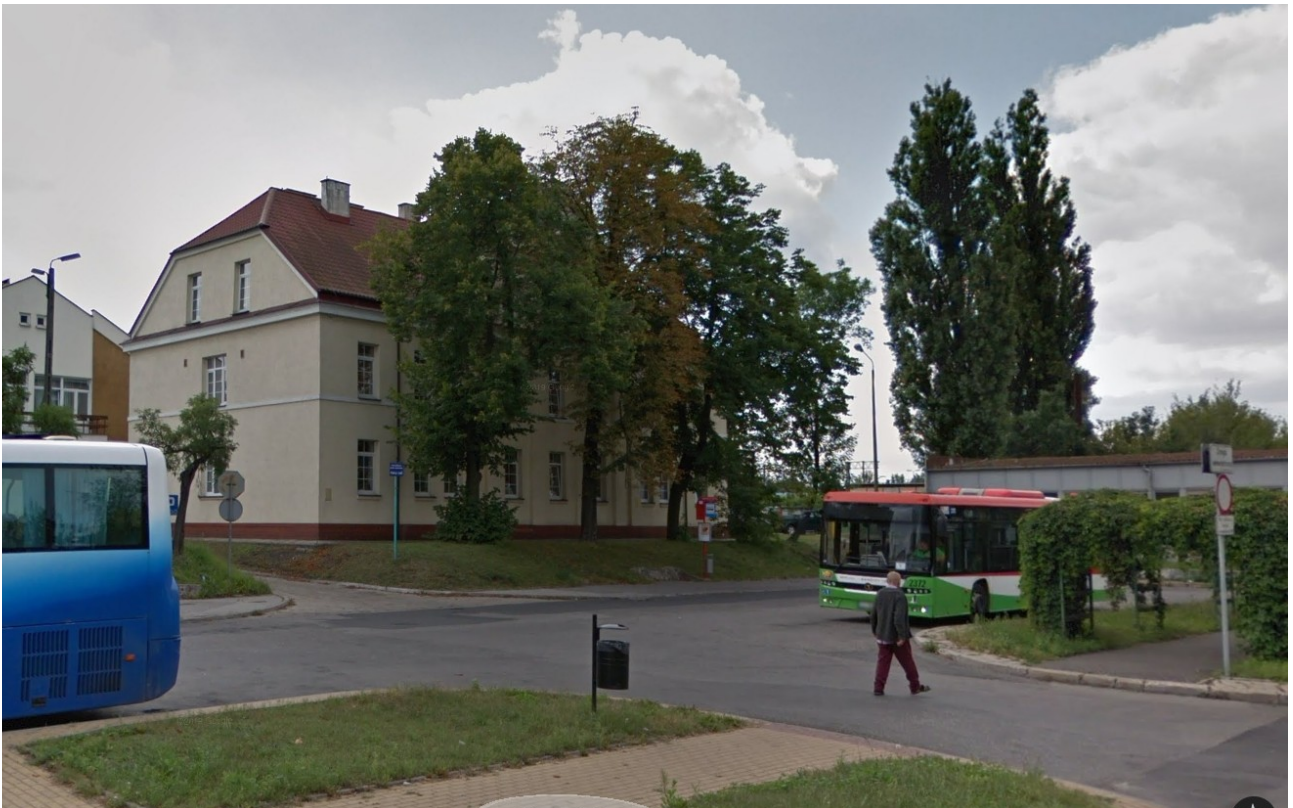
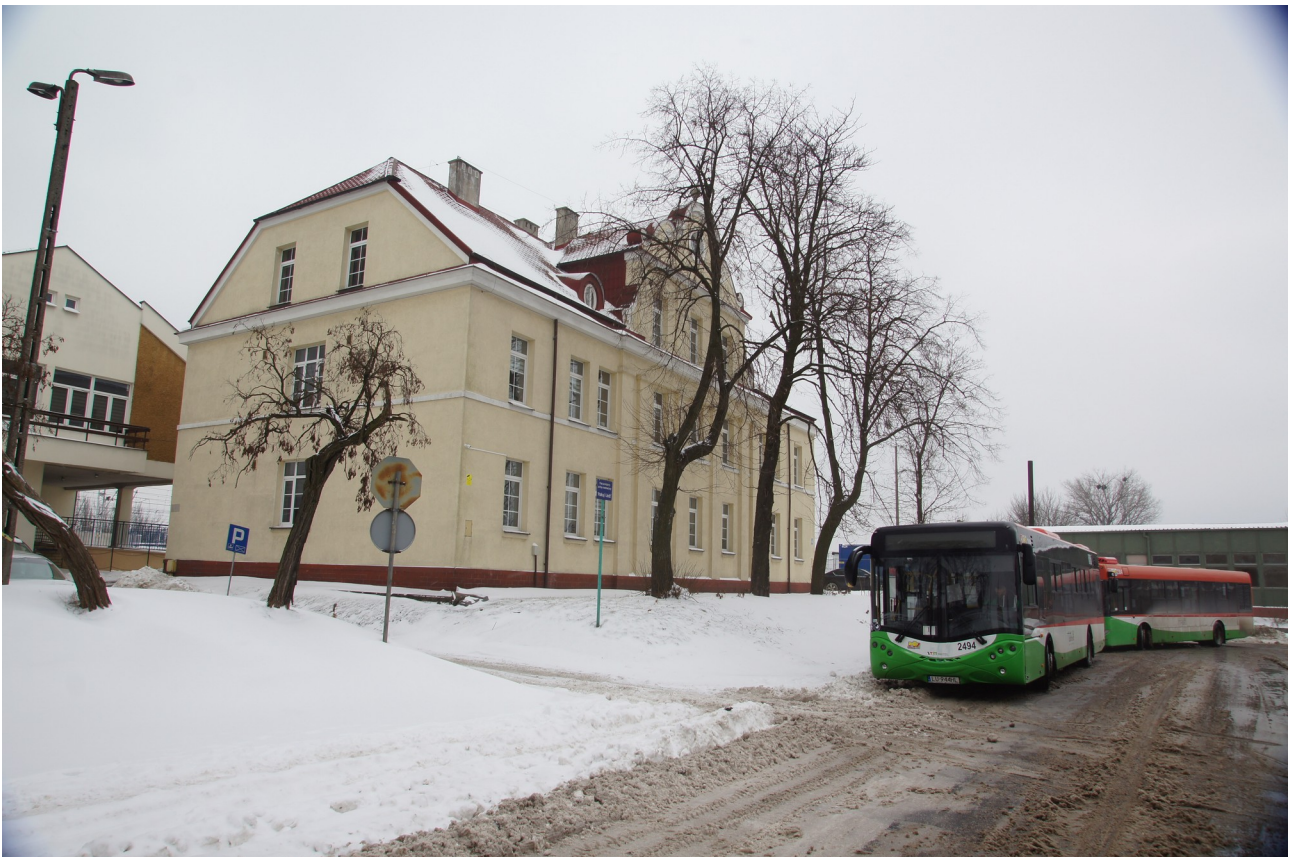
## 5. Ulica Gazowa– drzewa wycinane w kolizji ze skarpą

Na ul. Gazowej do usunięcia przewidziano dwa z czterech drzew (oznaczone zielonymi strzałkami), które kolidują z projektowaną skarpą. Nie wskazano by były w złym stanie. Brak kolizji z istniejącymi czy projektowanymi sieciami. Wydaje się, że drzewa warto spróbować ocalić np. poprzez zmianę zabezpieczenia skarpy na wykonanie murów oporowych, czy ew. punktowe zwężenie jezdni czy chodnika. Jezdnia w tym miejscu ma 7,0m szerokości, przy wymaganym minimum 5,0m (dla dróg klasy D). Droga ta to głównie wjazd na część dworca dla autobusów komunikacji miejskiej, oraz dojazd do niewielkiego parkingu kolejowego (a także droga pożarowa). W terenie drzewa wyglądają na rosnące w jednej linii, równoległe do istniejącego (a zarazem projektowanego) chodnika. Według dokumentacji pozostałe dwa drzewa (oznaczone nr 123 oraz 124 – oznaczone czerwonymi strzałkami) mają pozostać nie wycięte, jednak naszym zdaniem wymaga to przypilnowania

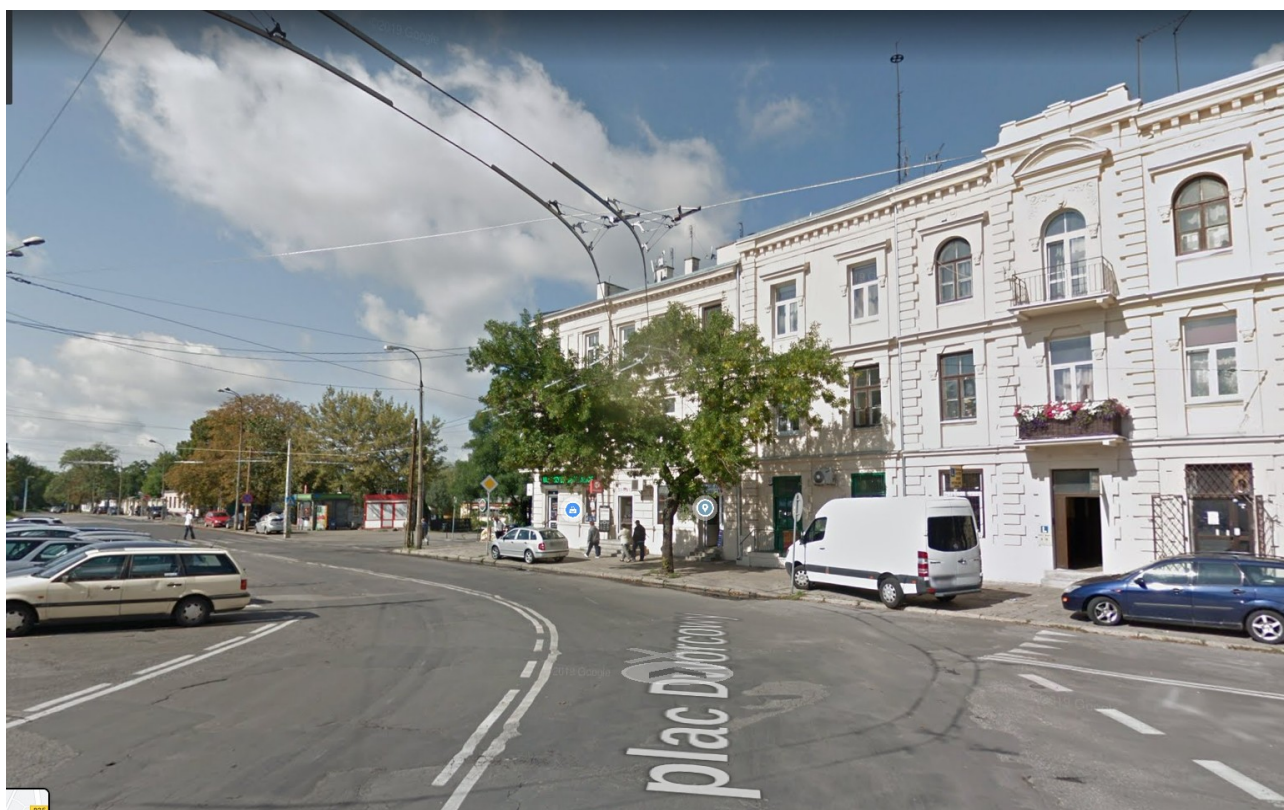
## 6. Plac Dworcowy – drzewo wycinane w kolizji z siecią podziemną

Na Placu Dworcowym przewidziano do usunięcia jedyne znajdujące się tam drzewo. Drzewo koliduje z planowaną linią oświetleniową oraz istniejącymi sieciami przeznaczonymi do likwidacji. Drzewo nie jest w najlepszym stanie, mimo to warto zachowania, ze względu na swój charakter. Choć przed dworcem PKP mają się pojawić nasadzenia 4 klonów polnych to jeszcze przez długi czas nie dorównają wielkością istniejącemu jesionowi.

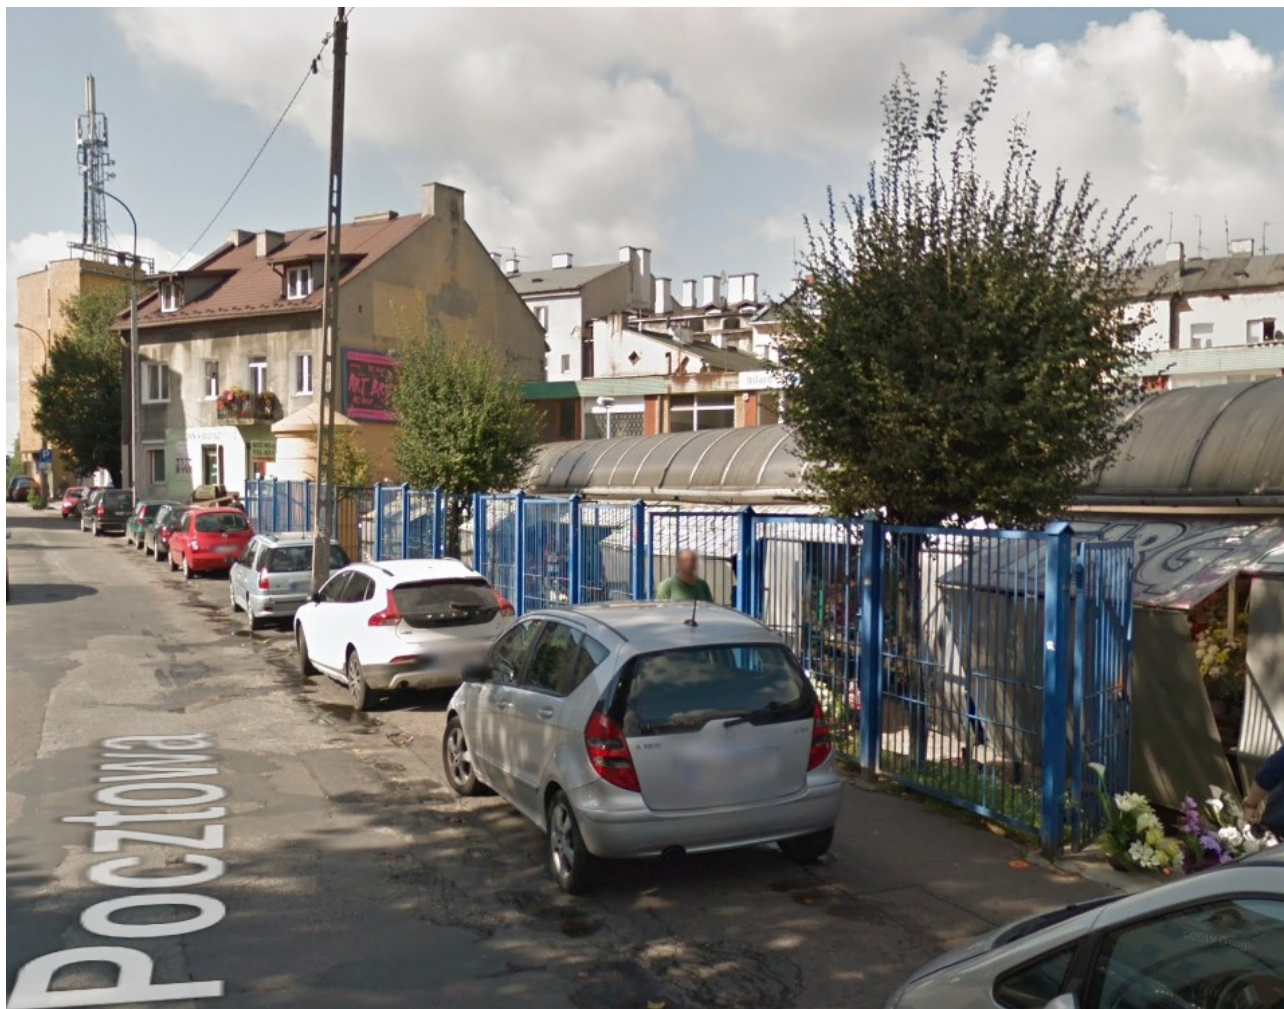
## 7. Ulica Pocztowa– drzewo wycinane w kolizji z jezdnią oraz drzewa przy ogrodzeniu targu

Na ulicy Pocztowej planuje się wyciąć trzy niezbyt okazałe głogi oraz bardzo okazałą topolę czarną. Głogi rosną wzdłuż ogrodzenia targu, jak wynika z mapy poza zakresem opracowania i pasa drogowego, mimo to zostały wskazane do wycinki. Potencjalnie mogłyby kolidować z planowaną linią oświetleniową, wydaje się to jednak wątpliwe.

Topola czarna ewidentnie koliduje z krawędzią jezdni. Podkreślić, jednak należy, że w tym miejscu drzewo rośnie teraz na krawężniku, po przebudowie geometria jezdni ma być jednak minimalnie przesunięta w głąb drzewa. Można zachować istniejącą geometrię lub skorygować ją w celu ochrony drzewa, lub wręcz zwęzić projektowaną jezdnię z 6,0m do 5,5m (minimalna wartość dla jezdni klasy technicznej D).

Dodatkowo drzewo może kolidować z planowanym kanałem technologicznym (dwie rury osłonowe RHDPE 160/14,6) czy planowaną siecią kanalizacyjną (jasno szara linia na załączonej mapie).

Wymaga to już bardziej skomplikowanych zmian (głównie w zakresie kanalizacji – odsunięcie jej osi i przewidzenie dodatkowej studni), jednak nie jest niewykonalne. **Naszym zdaniem ochrona tak okazałego drzewa uzasadnia podjęcie tego wysiłku.**

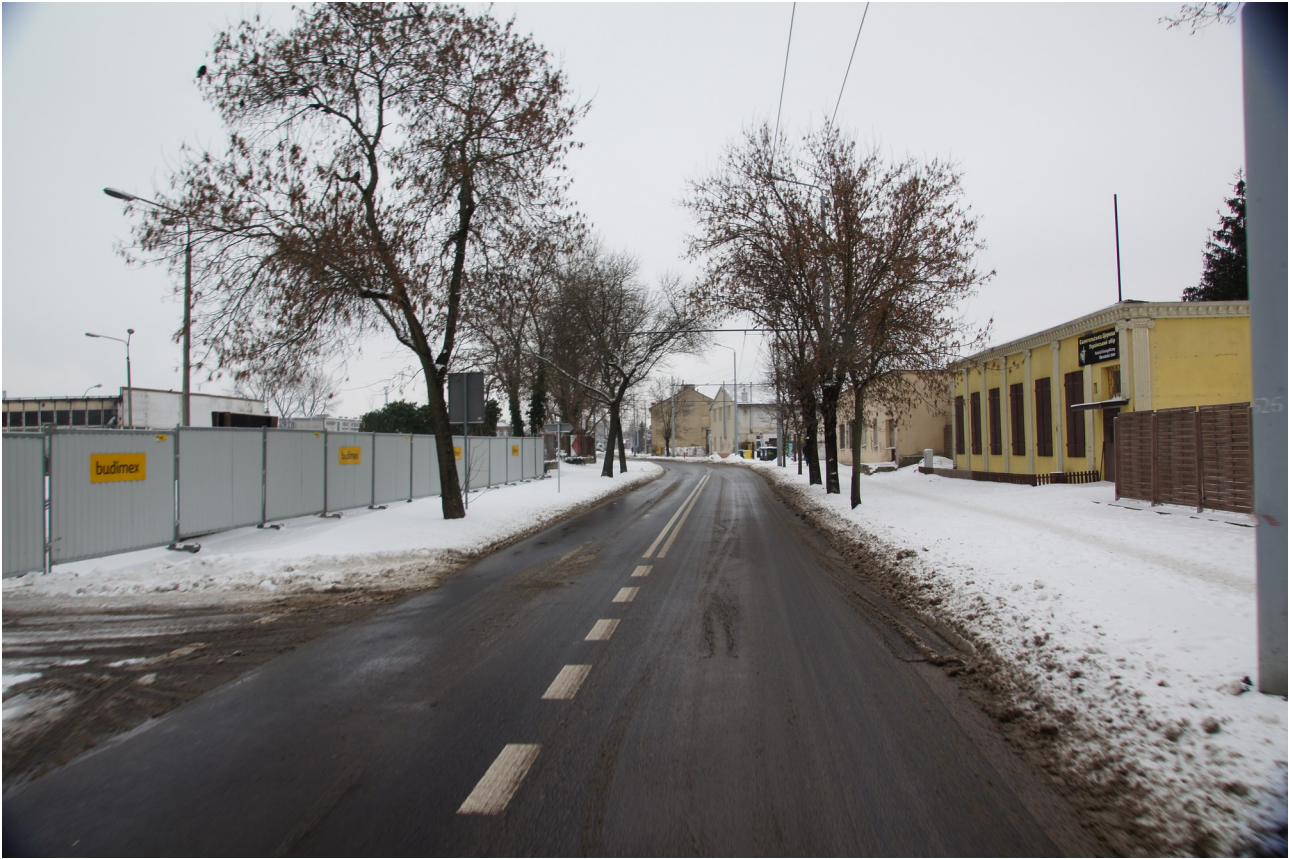
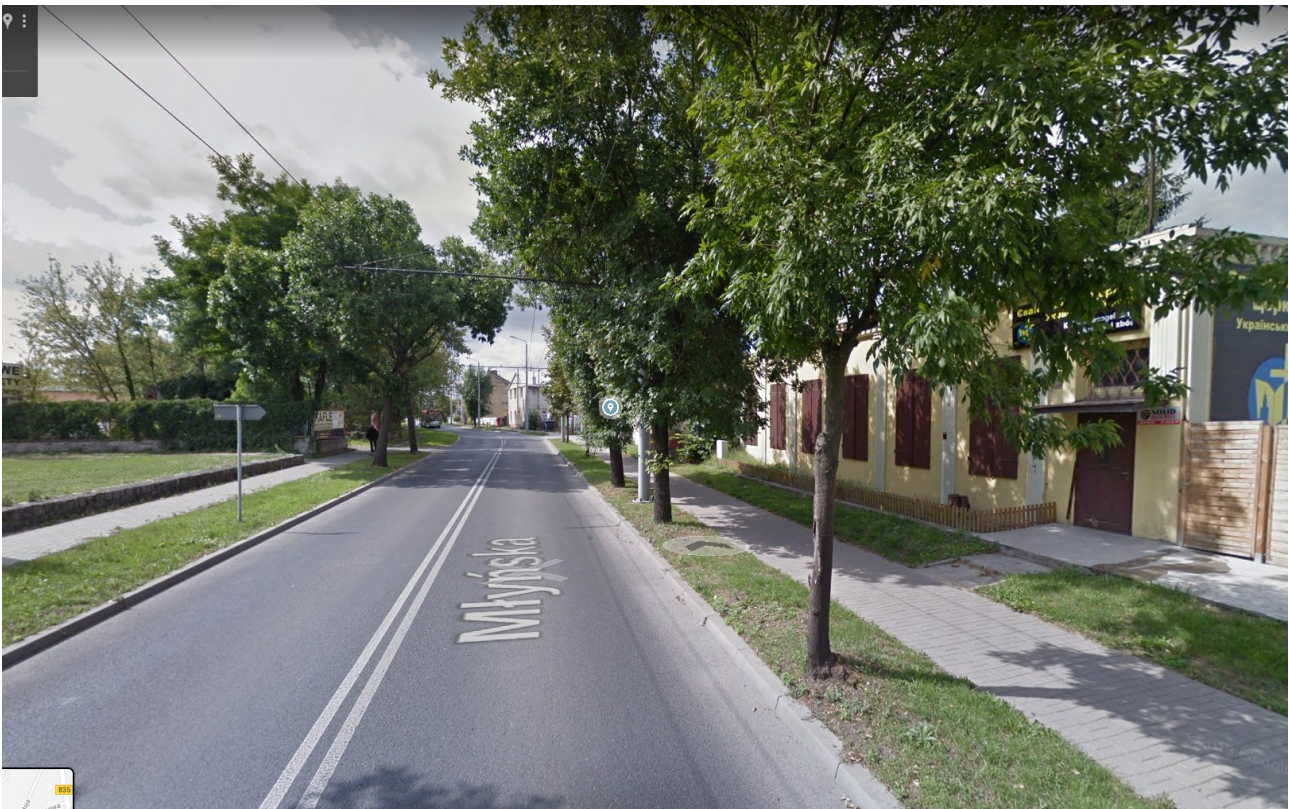
## 8. Ulica Młyńska– drzewa wycinane w kolizji z chodnikiem

Na ulicy Młyńskiej przewiduje się wycięcie 6 drzew z ubytkami, część z nich określono jako będące w złym stanie. Zgodnie z planem sytuacyjnym geometria istniejącej jezdni odsunie się od drzew. Jednocześnie zaprojektowano przesunięcie chodnika, który aktualnie biegnie obok drzew w miejsce drzew. W efekcie drzewa zostały wyznaczone do usunięcia. To absurdalne. W pierwszej kolejności wskazać należy, że odsuwanie chodnika w kierunku jezdni, zamiast do krawędzi pasa drogowego przerzuca obowiązek odśnieżania tego chodnika na gminę. Po drugie tak absurdalny projekt chodnika sprawia, że drzewa należy wyciąć. Poza przesunięciem całości chodnika w otoczeniu drzew, można też miejscami poszerzać chodnik by uwzględnić miejsce na ominiecie drzewa. Ocalenie drzew jest więc banalnie proste.

Wg dokumentacji ZRID pod drzewami ma przebiegać nowoprojektowana kanalizacja teletechniczna (nie jest jednak zaznaczona na projektach wycinek zieleni, więc nie wiemy na ile jest to aktualne). Przesunięcie jednak kanalizacji teletechnicznej, bądź wykonanie jej w sposób bezwykopowy wydaje się realne do wykonania.

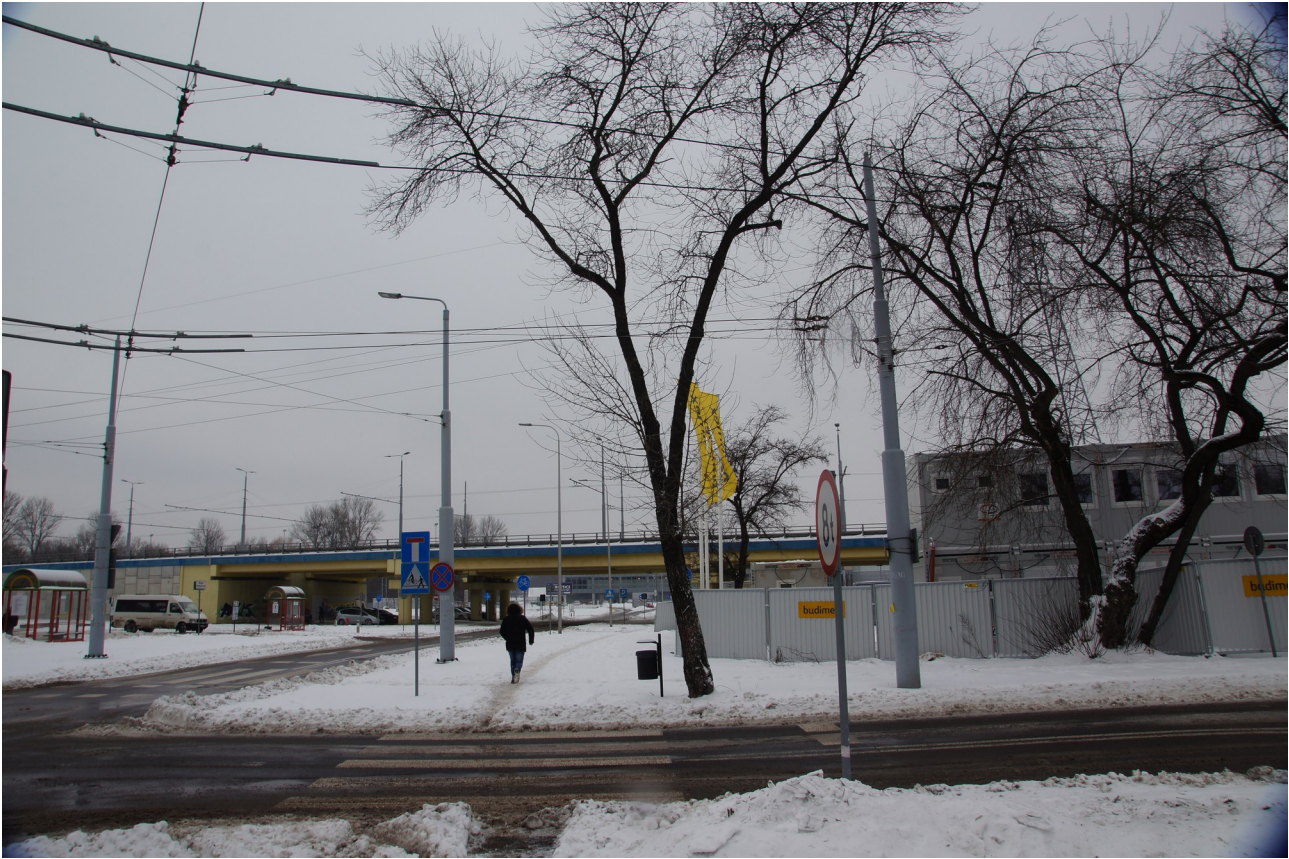
## 9. Ulica Młyńska– drzewo wycinane bez powodu

Na ulicy Młyńskiej przewiduje się wycięcie jesionu. Drzewo to (257) wg planu sytuacyjnego nie koliduje z nowymi czy projektowanymi sieciami podziemnymi. Geometria chodnika i drogi rowerowej w otoczeniu drzewa zmieni się, jednak nie uzasadnia wycinki drzewa. Wg projektu drzewo znajdzie się na chodniku przy drodze rowerowej przed przejściem dla pieszych i przejazdem rowerowym. Aktualnie drzewo to także znajduje się przed przejściem dla pieszym (zgodnie z projektem nowe drzewo znajdzie się dalej od jezdni).

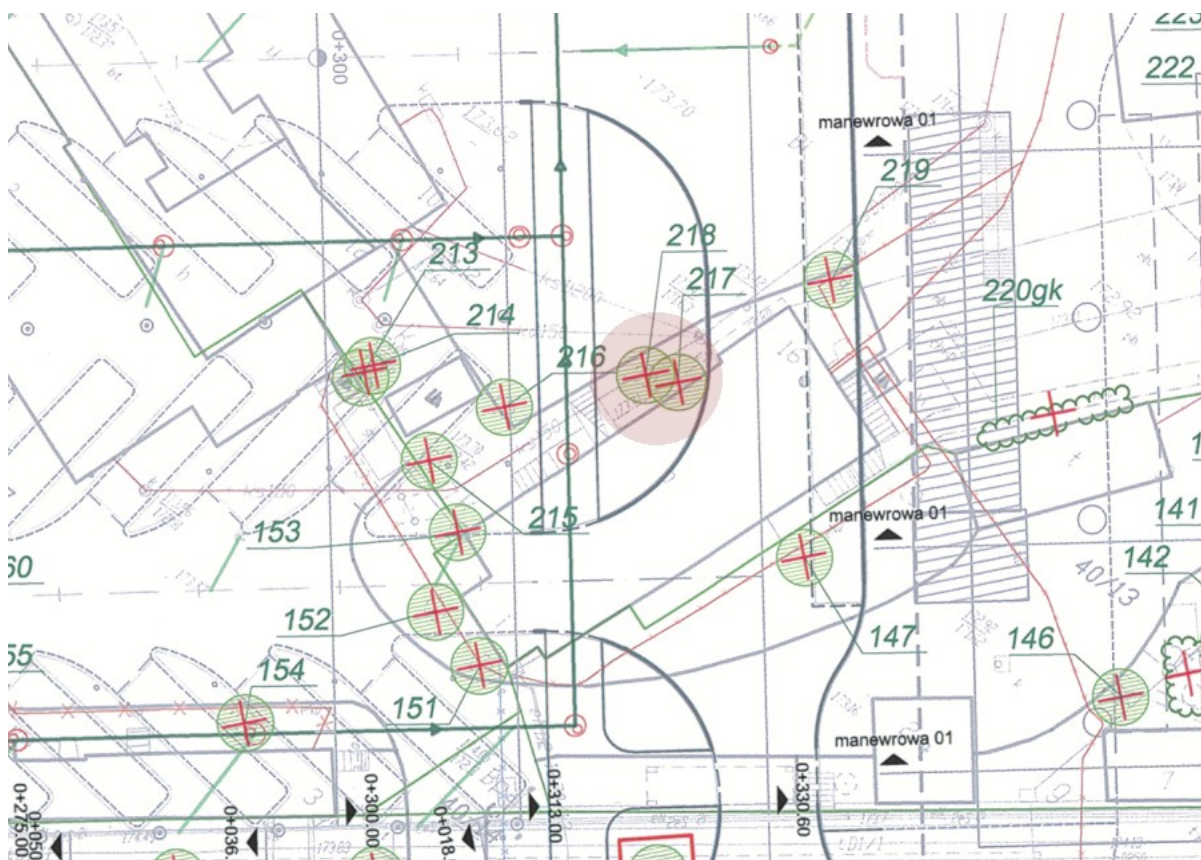
## 1.Dwa drzewa na wyspie ZCK

**Drzewa zostały już wycięte.** Na planach nie widać kolizji z nową infrastrukturą podziemną. Drzewa znajdują się na terenie zieleni, w pasie pomiędzy zadaszeniami dworca.

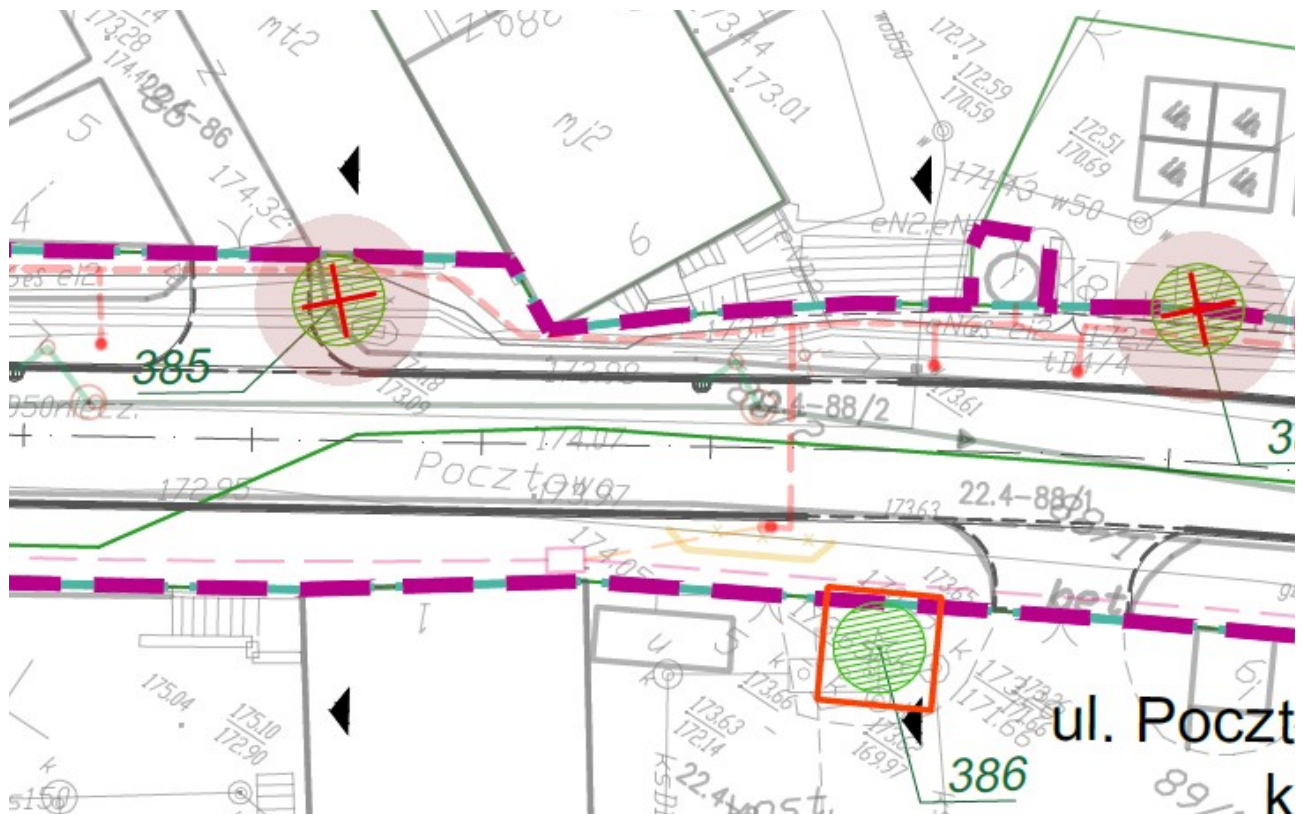
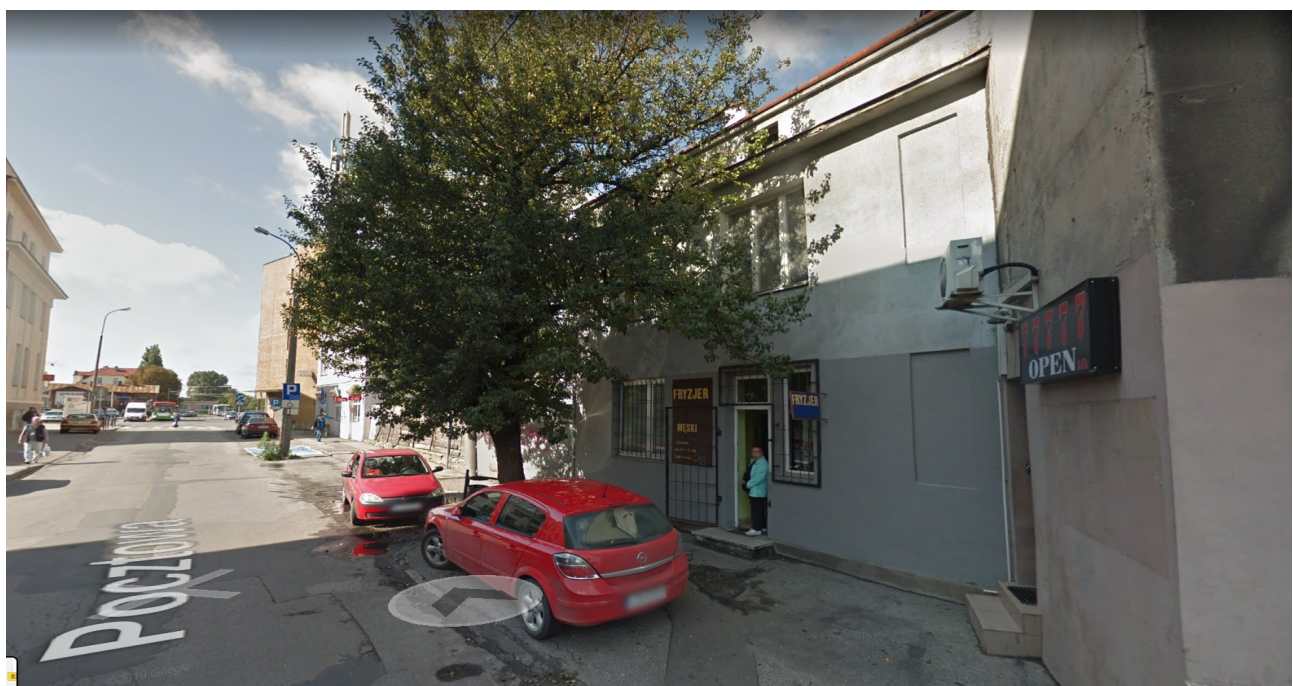
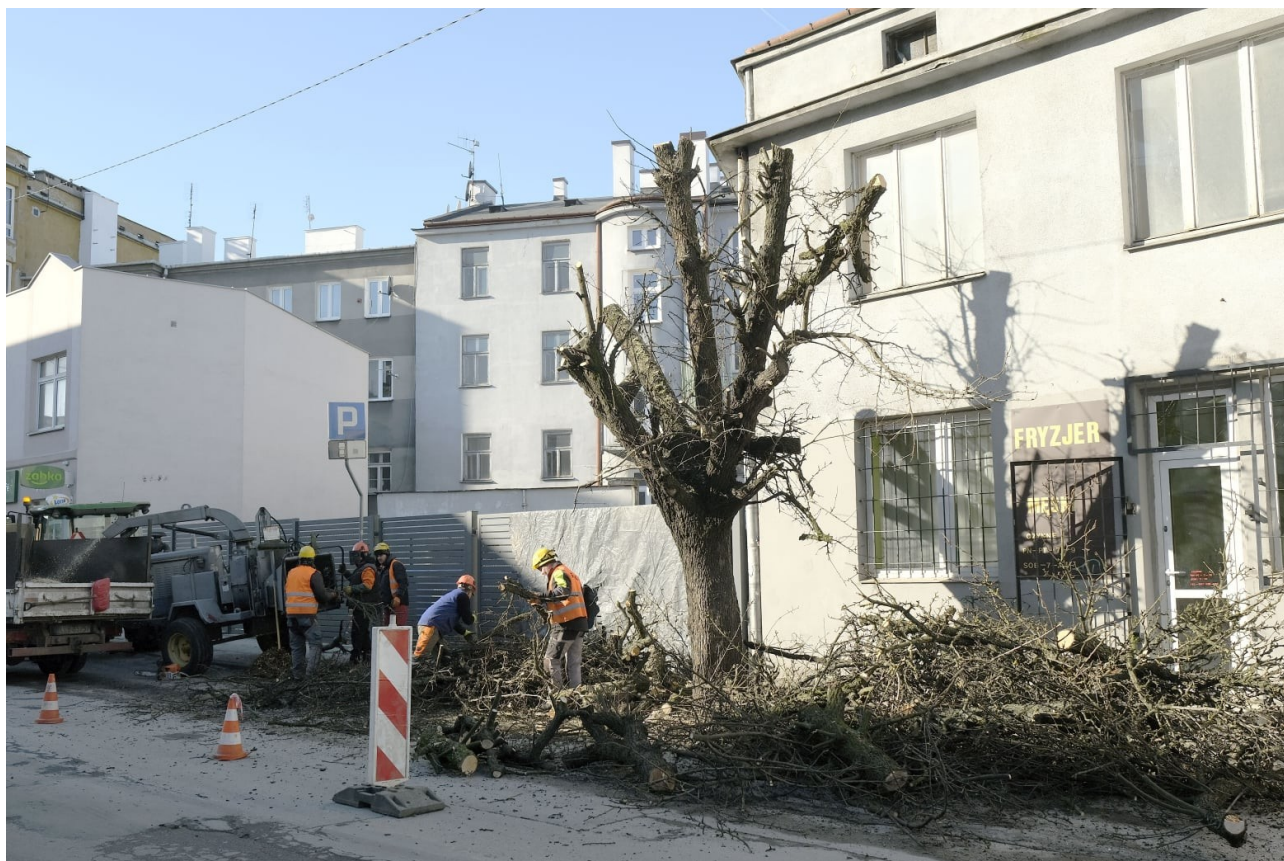
## 2.Jedno drzewo na ul. Pocztowej

**Drzewo zostało już wycięte.** Mowa o dorodnej gruszy na chodniku ulicy Pocztowej. Drzewo mogłoby kolidować z istniejącymi zjazdem i ewentualnie z nowoprojektowaną linią oświetlenia.

Obie to potencjalne kolizje naszym zdaniem nie uzasadniają w sposób wystarczający jego wycinki.

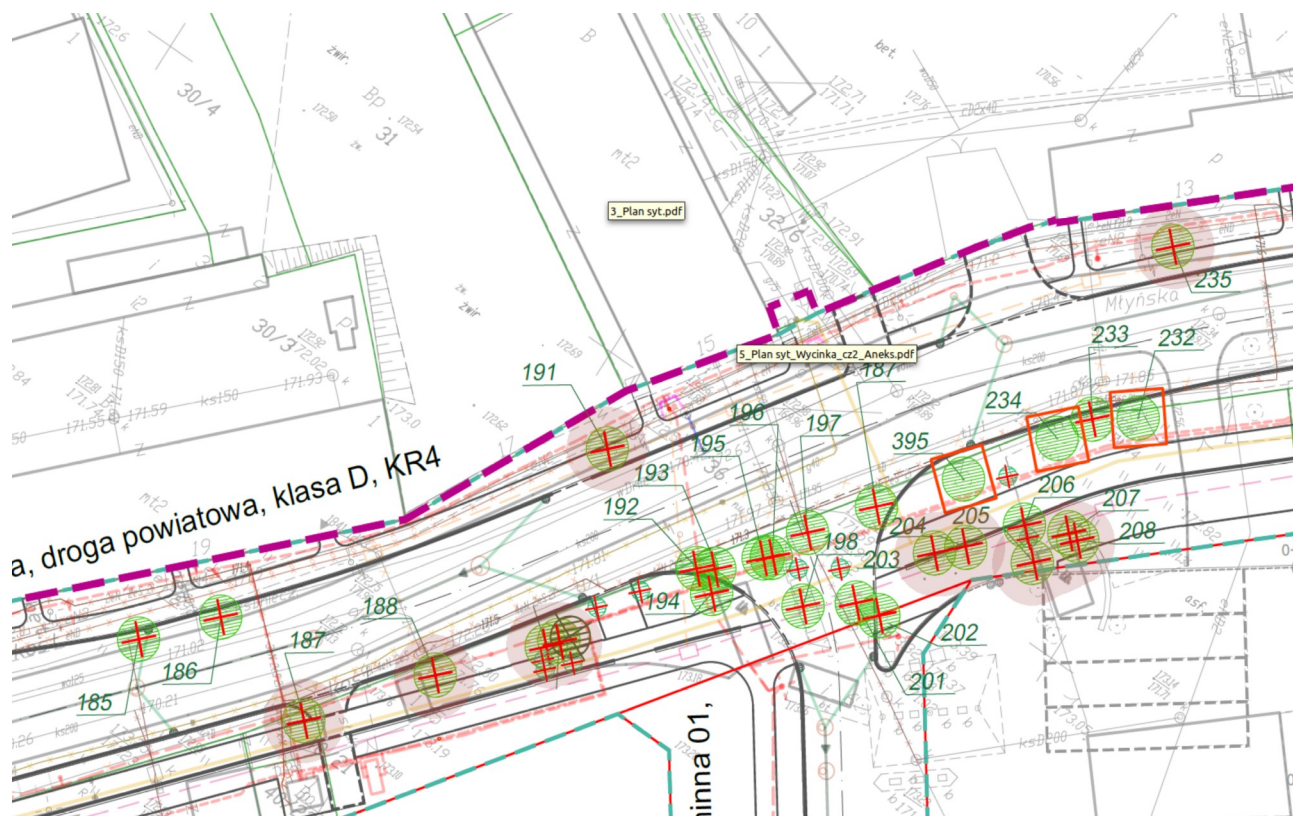
## 4.Dziesięć drzew na ul. Młyńskiej

**Drzewa zostały już wycięte.** W większości wchodziły w kolizję z projektowanym od liniiki chodnikiem/drogą rowerową oraz linią oświetleniową. Kolizji tych można łatwo uniknąć, w szczególności odsuwając chodnik/drogę rowerową od drzew. Drzewo 187 koliduje z dojazdem do stacji TRAFO, który równie dobrze można było umieścić po jej drugiej stronie. Drzewa 204-208 znajdują się na chodniku o szerokości ponad 4,5m – można je było wkomponować w szeroki chodnik.
